UN ESEMPIO SIGNIFICATIVO

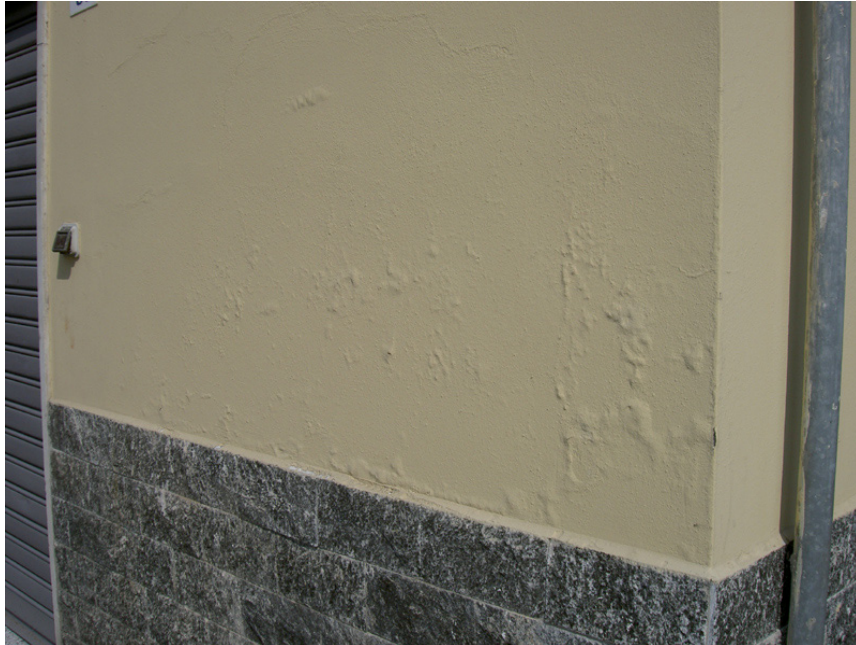
La foto seguente, scattata nel mese di aprile 2007, ritrae la facciata lungo la pubblica via di una delle due unità immobiliari non oggetto di intervento di deumidificazione. E' evidente come sia in atto un fenomeno di degrado della facciata.

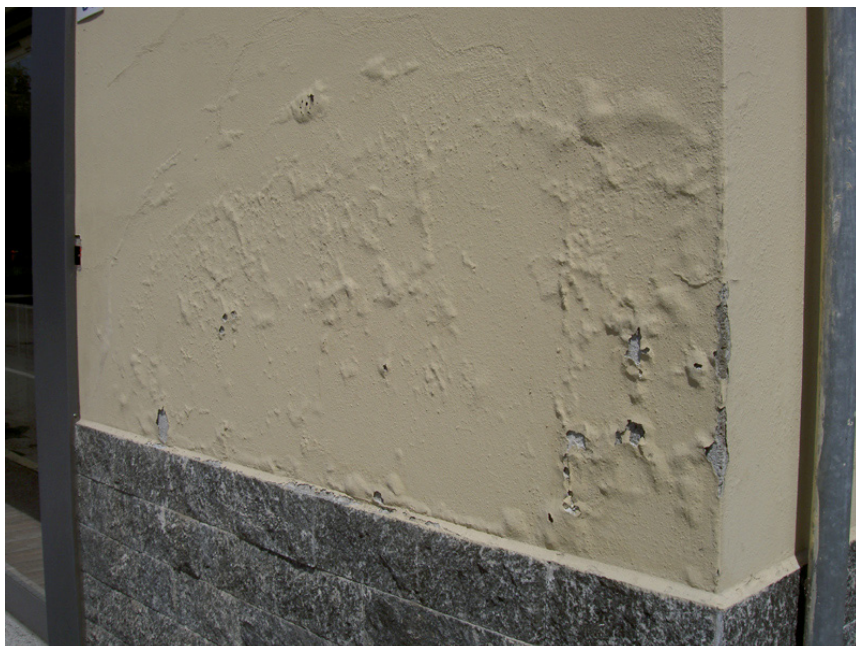
La foto seguente, scattata nel mese di aprile 2009, ritrae la medesima facciata della foto precedente. E' assolutamente evidente quanto il degrado della facciata sia aumentato nell'arco di soli due anni.
